# RETNINGSLINJER FOR REPARASJON OG SKIFT AV BILGLASS

NORGES  
BILBRANSJEFORBUND  
[www.nbf.no](http://www.nbf.no)

BILGLASSBRANSJEN  
I NORGE

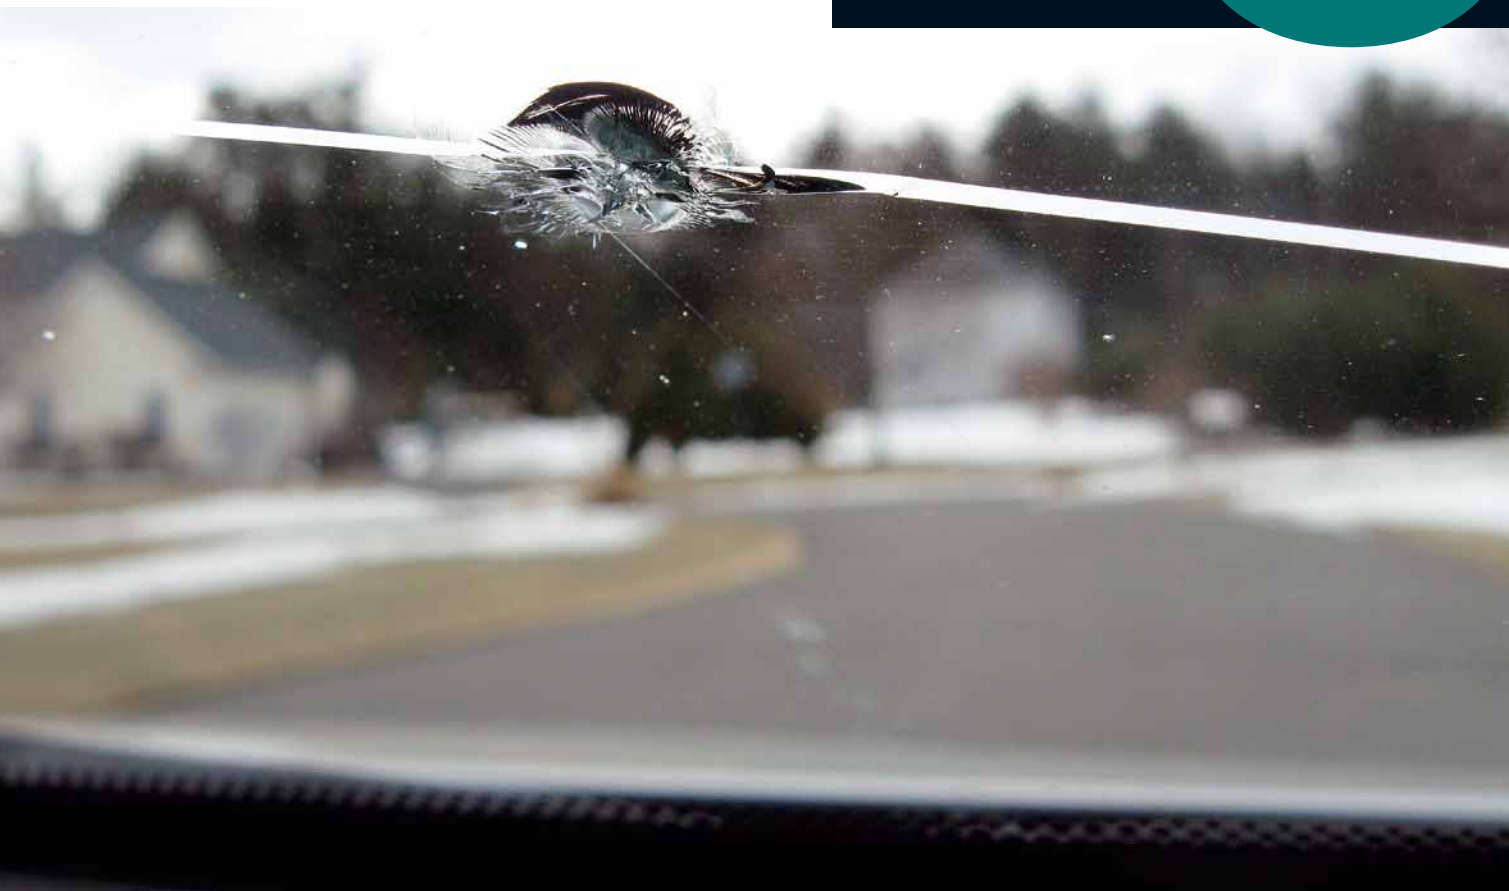
*Skjematisk fremstilling (tverrsnitt) av skade i laminert frontrute. Dersom begge lagene er skadet, kan ikke ruten repareres!*

■ Slagskader oppstår vanligvis som følge av steinsprut, dvs. at de skyldes stein som treffer frontruta med høy hastighet. Avhengig av steinens vekt og hastighet vil den forårsake et større eller mindre krater, med eller uten sprekker ut fra krateret.

På grunn av at frontruten består av et ytre og et indre glass, med en 0,76 mm plastfolie mellom lagene, vil det som regel bare oppstå skade i det ytre glasset. Dersom både ytre og indre glass får skade kan ikke frontruten repareres, men må skiftes. Steinsprutskader som ikke utbedres vil ofte medføre at ruten sprekker.
